**INFORME NO. 9**  
**COMISION DE ORDENAMIENTO TERRITORIAL, RIESGOS Y SEGURIDAD CIUDADANA**

Asunto: INSPECCION BARRIO ESTRELLA DEL SUR, CENTRAL, PATRIA LIBRE, INUNDACION  
13 JUNIO 2024.

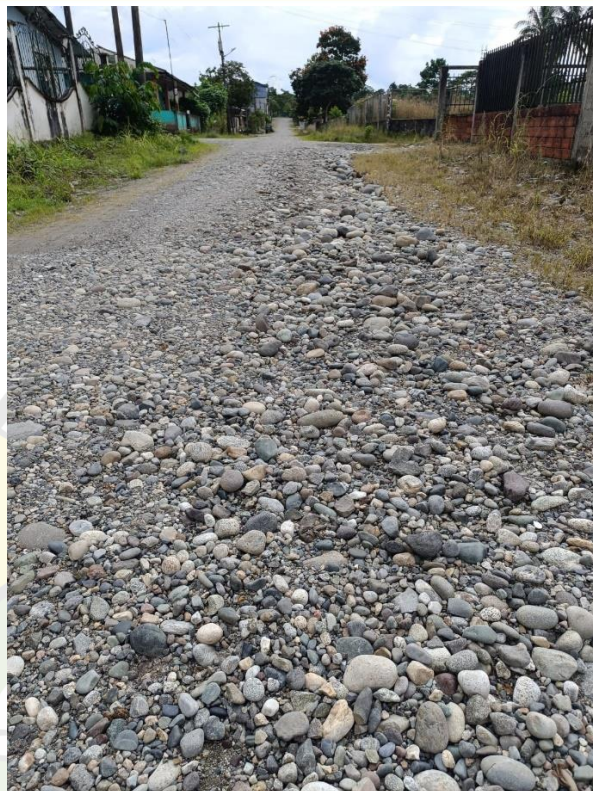
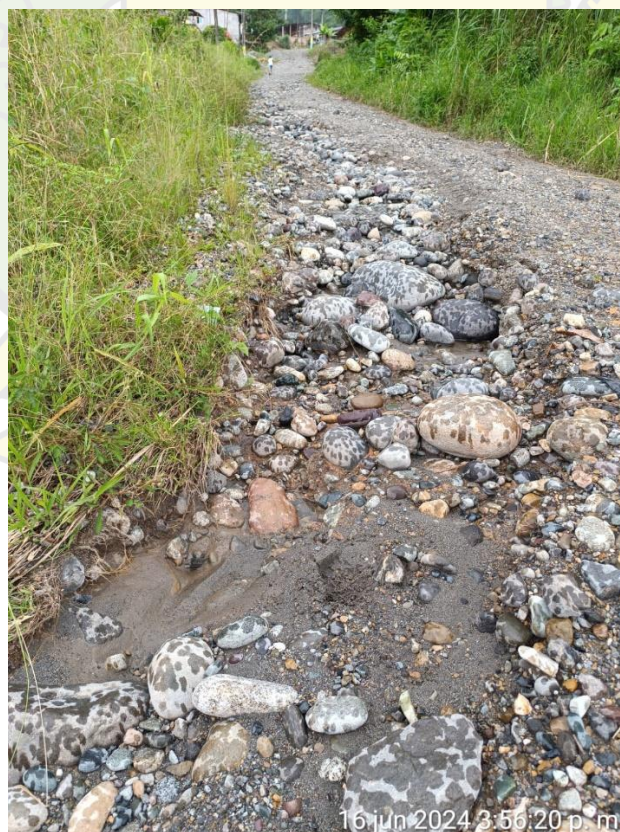
Se evidencia la erosión causada por la lluvia fuerte, producto de las escorrentías que provienen del cerro Lumbaqui, por la vía la Troncal que drenan por las calles Bartolome Marín, Alcalá del rio Dorado, Rafael Ferrer, Colón, y confluyen con la calle paralelas Pio Jaramillo y Chiriboga, hasta la calle Santa Cruz y continua con la paralela Av. Cofanes hasta la calle 4 junio. Comprometiendo a los barrios Estrella del Sur, Central, Patria Libre, Arazá.

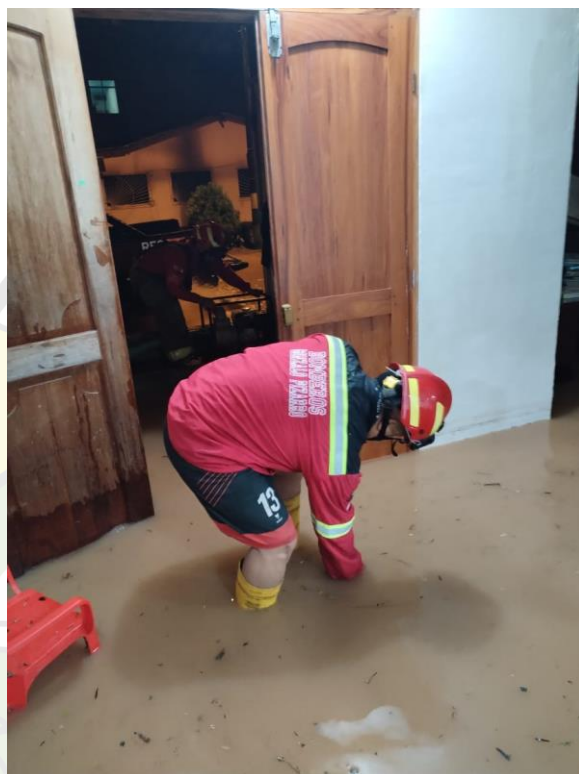
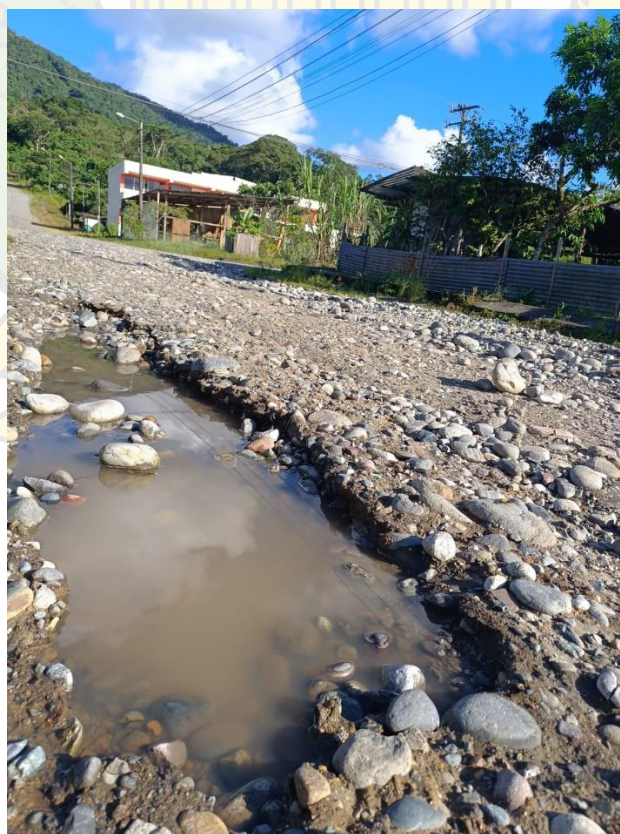
**Punto crítico de inundación No. 1: La cuadra entre Rafael Ferrer-Colón-Pio Jaramillo-Chiriboga.**

Ing. Daniel Venegas, explica; Existen diferencia en los diámetros de las tuberías, bajan desde el cerro lumbaquí tuberías de 800 mm y 1000 mm, en la Pío Jaramillo la tubería es de menor diámetro, y en la calle Colon entre Pío Jaramillo y Chiriboga la tubería se encuentra aplastada y reducida de diámetro, es por eso que la alcantarilla pluvial se colapsa y produce la inundación.

1. Solicitar a la Unidad de Gestión de Riesgos un informe sobre los eventos recurrentes de inundación en la ciudad de Lumbaquí, y el histórico de las medidas de mitigación.
2. Solicitar a la dirección de Servicios Básicos un informe de las causas que producen las inundaciones en la ciudad de Lumbaquí, propuesta técnica de solución.
3. Elaborar por la dirección de Planificación y Proyectos, el Proyecto de Obras de Mitigación de la inundación en el Centro Urbano de la ciudad de Lumbaquí.

4. Dirección de Obras Publicas mantenimiento vial constante de las calles de la ciudad de Lumbaquí, mantenimiento de colectores y rejillas.
5. Socialización de parte de la Comisaria Municipal de la Ordenanza que reglamenta la Gestión Integral de Residuos Sólidos en el Cantón Gonzalo Pizarro.
6. Exhortar al alcalde la gestión de recursos para ejecución del Proyecto de Obras de Mitigación de la Inundación en el centro Urbano de la ciudad de Lumbaquí.

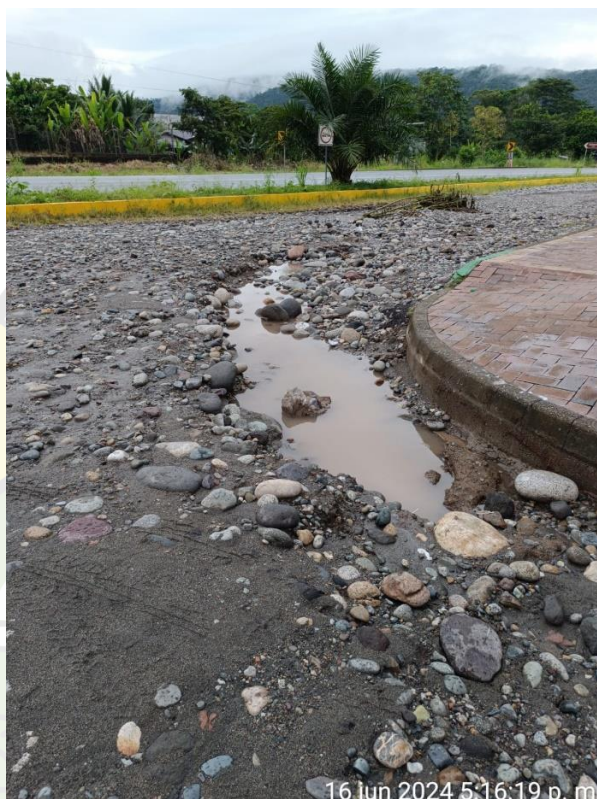
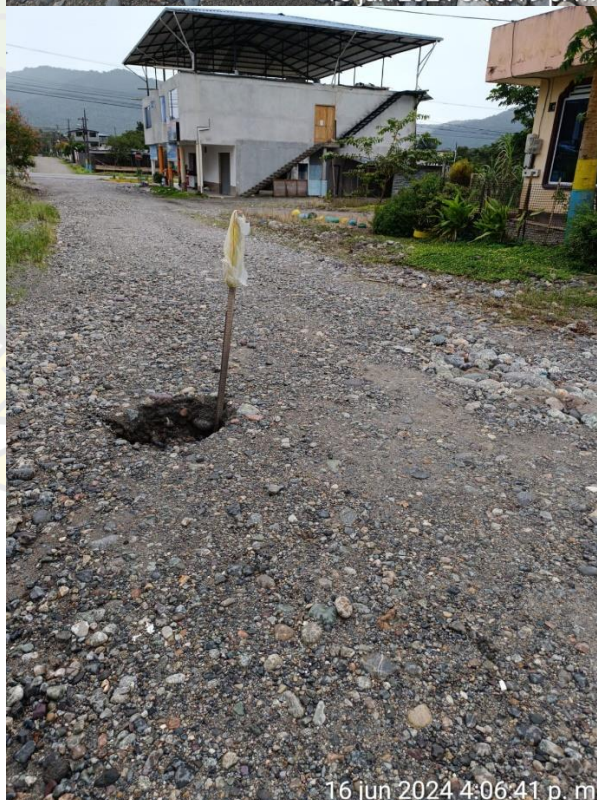
**Punto crítico de inundación No. 2: La cuadra de la calle Santa Cruz entre Av. Cofanes y Chiriboga.**

Además, se evidencia el socavamiento constante del embaulado de la calle Santa Cruz entre Av. Cofanes y Chiriboga que representa un peligro para vehículos y peatones.
