INFORME NO. 14
COMISION DE GESTION INTERINSTITUCIONAL Y COOPERACION INTERNACIONAL/ LEGISLACION Y FISCALIZACION.

Para: Ing. Darwin Azes
ALCALDE
De: Dr. Jorge Tipanluiza,, Sr. Arturo Narváez.
CONCEJALES GADMCGP
Fecha: 01/11/ 2024.
Asunto: INFORME DE INSPECCION A LA OBRA CONSTRUCCIÓN DE CANCHAS CUBIERTAS DE USO MULTIPLE PARA VARIOS SECTORES DEL CANTON GONZALO PIZARRO, PROVINCIA DE SUCUMBIOS. La Amarilla.

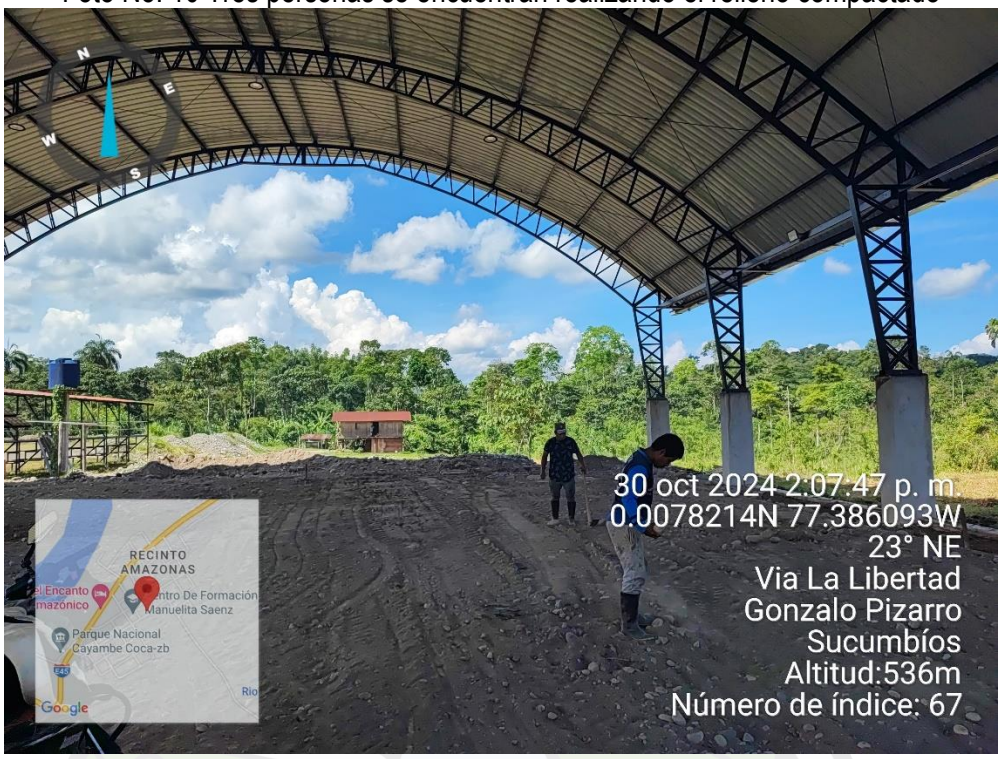
Foto No. 10 Tres personas se encuentran realizando el relleno compactado

Se encuentran 3 trabajadores realizando Relleno compactado, sin residente de obra tampoco fiscalizador.
