**GOBIERNO AUTÓNOMO DESCENTRALIZADO
MUNICIPAL DEL CANTÓN GONZALO PIZARRO**

INFORME NO. 7

Asunto: **INFORME DEL ESTADO SISTEMA DE AGUA POTABLE COMUNIDAD CHONTAYACU-LA
AMARILLA**

Inspección proyecto Mejoramiento del Sistema de Agua Potable de las comunidades de Chontayacu y la Amarilla parroquia Puerto Libre, Cantón Gonzalo Pizarro.

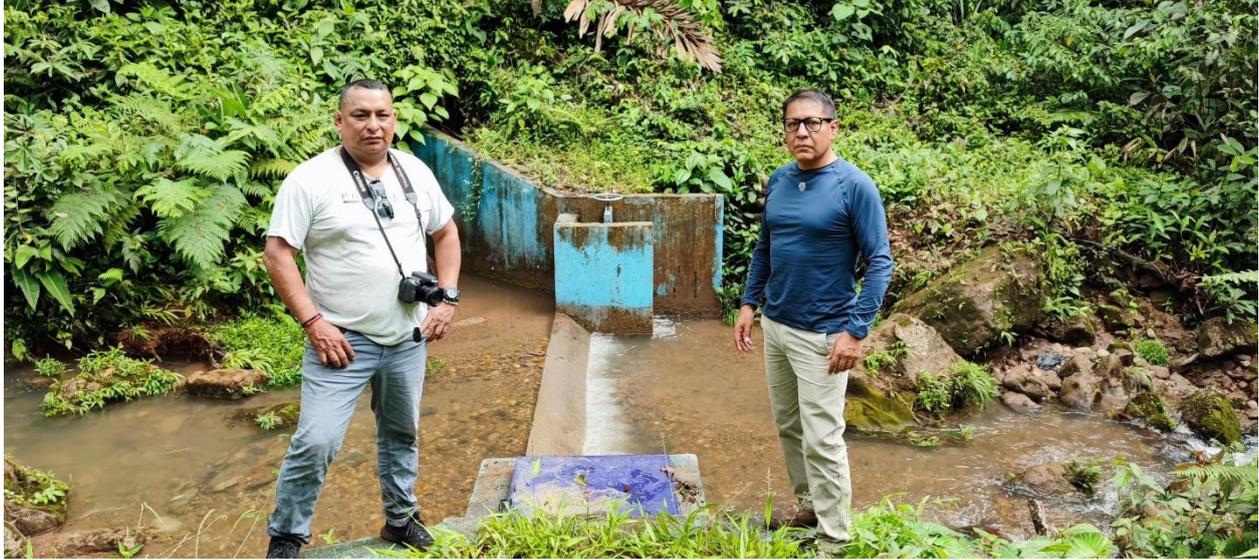
Los señores concejales Arturo Narváez, Jorge Tipanluiza realizan la inspección en el sitio de captación, verificando de que el agua no ingresa al sistema porque tiene abundante sedimento que ha taponado las rejillas de ingreso del agua a la tubería de conducción hacia la planta de tratamiento de agua.

Foto No. 1 Captación de agua sistema de agua potable Chontayacu-Amarilla.

- Realizar la inspección técnica por parte de las direcciones respectivas, dirección de Servicios Básicos, Obras Públicas.
- Dirección de Planificación, realizar y presentar la propuesta técnica de solución de manera inmediata.
- Exhortar al ejecutivo realizar la gestión de recursos para la ejecución de la propuesta técnica, y cumplir con el COOTAD Art. 55, literal d).

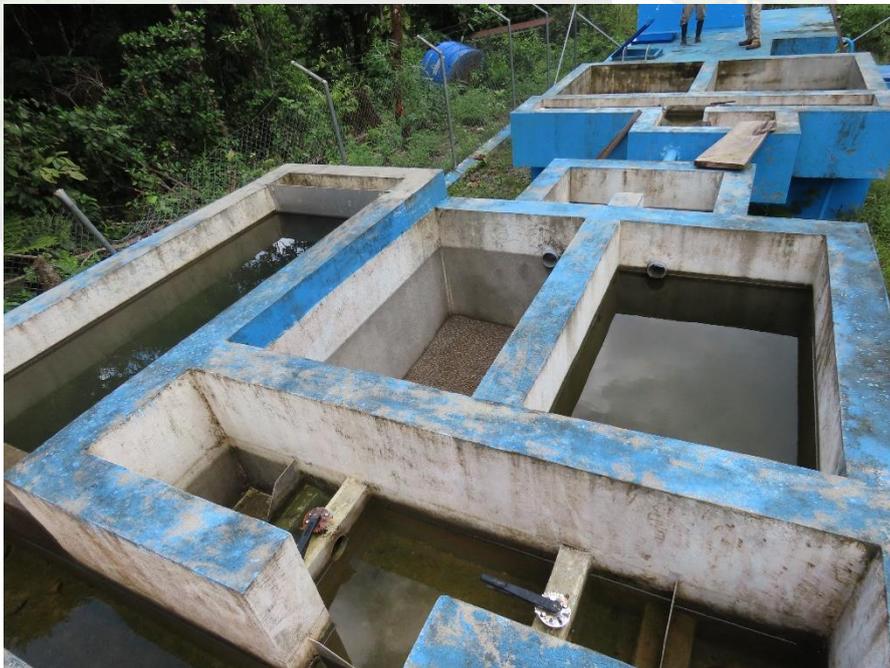
La planta de tratamiento de agua se encuentra en desuso desde hace 3 meses aproximadamente debido a que el agua no ingresa desde la captación.

Falta la foto. No. 2. Planta de tratamiento de agua potable Chontayacu – La Amarilla.

Planta en desuso con fitoplancton y zooplancton debido al estancamiento del agua.

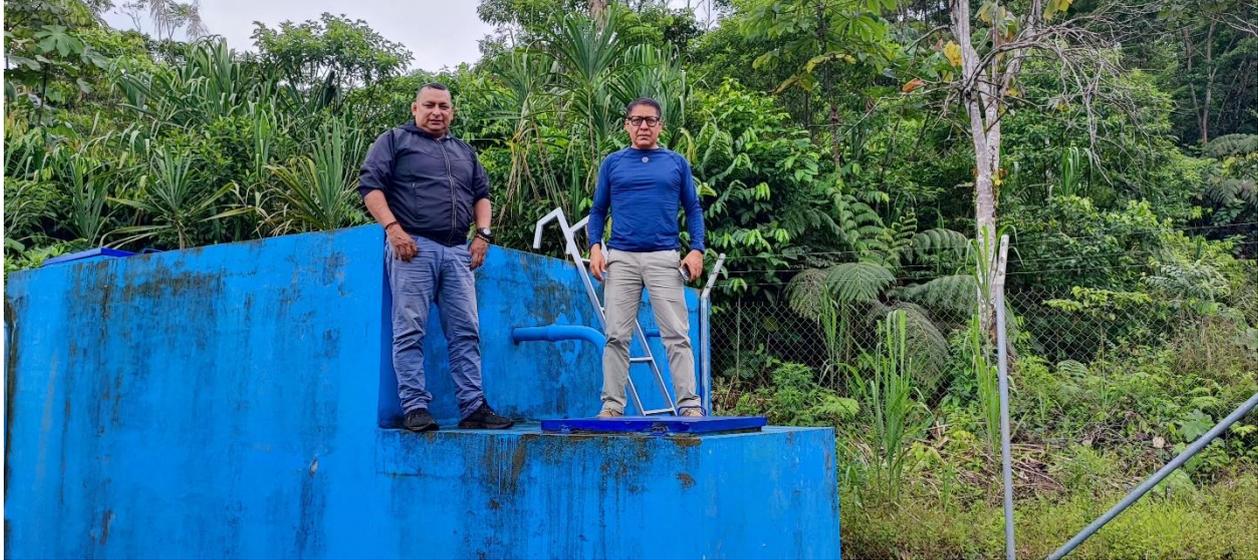
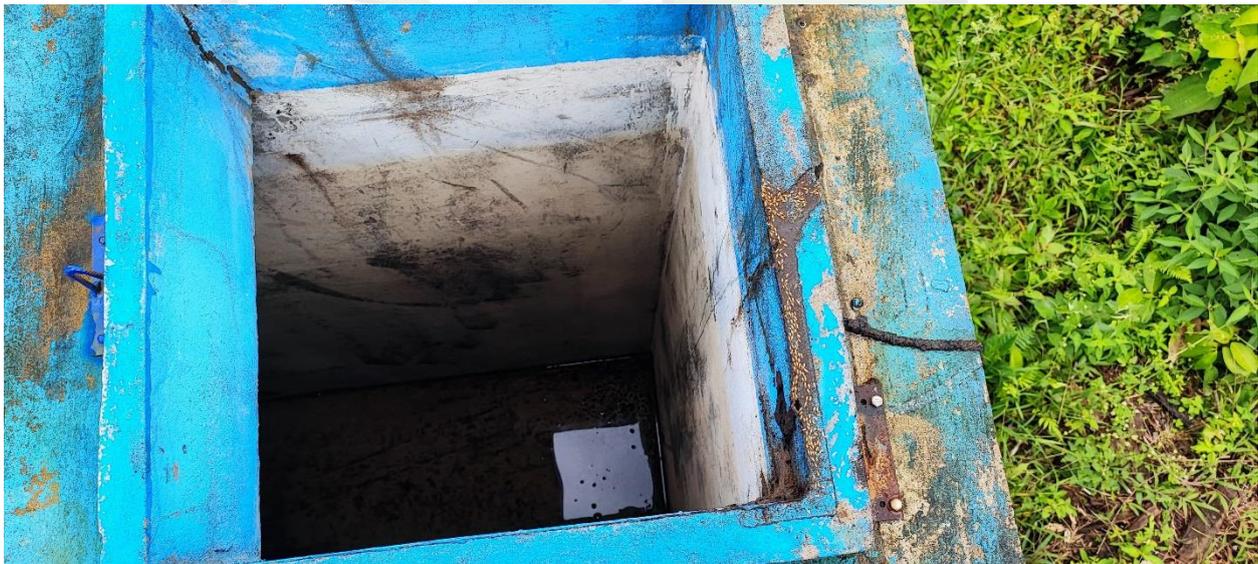
Foto No. 3 El tanque de almacenamiento para la Amarilla se encuentra está vacío, sin agua.

Ausencia de agua en el tanque de almacenamiento para la Amarilla.

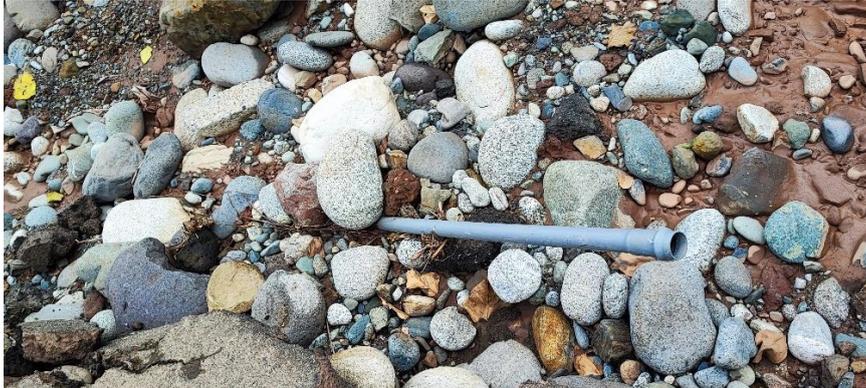
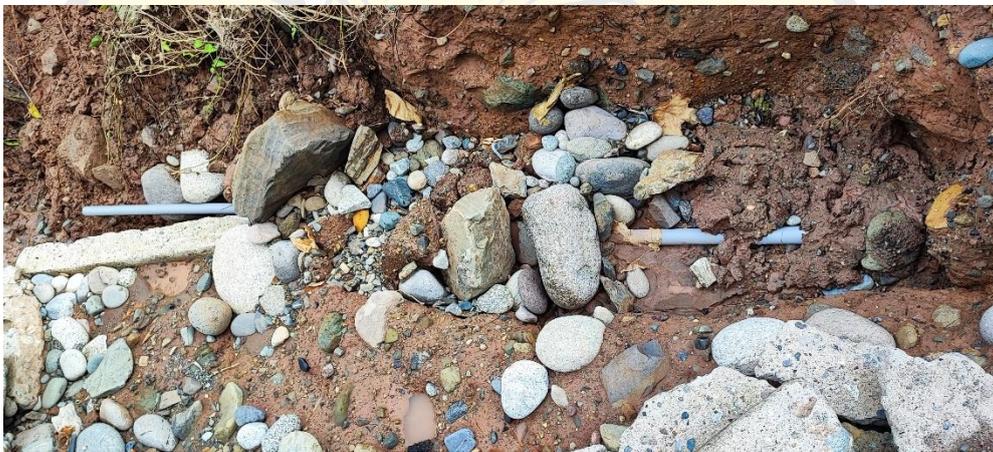
Foto No. 4 Ruptura de la tubería de agua en el sector la amarilla en un tramo de 40 metros aproximadamente.
